SANTTU RATILAINEN  
KERMIKATTEIDEN PITKÄAIKAISKESTÄVYYS  
Diplomityö

**RATILAINEN, SANTTU:** Kermikatteiden pitkäaikaiskestävyys

**RATILAINEN, SANTTU:** Durability of roofing materials for flat roofs

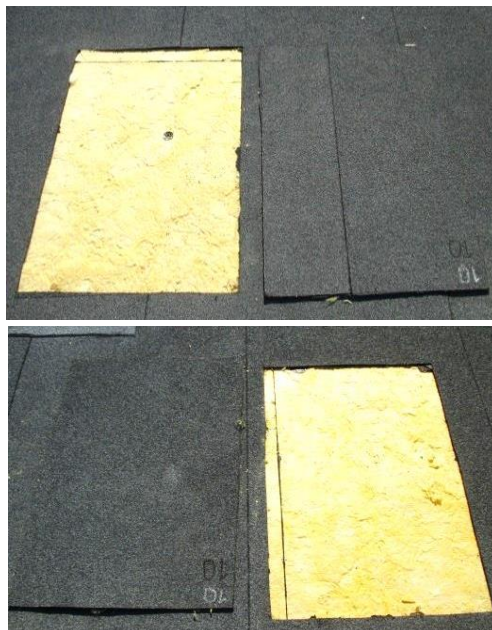
Kuvat 4.1 ja 4.2. Kohteen 10 näytepalat ja näytteenottokohdat. Katealustana on mineraalivilla. Yläkuvassa on saumallinen näyte, ja alakuvassa saumaton. Yläkuvassa näkyy yksi kiinnike mineraalivillan pinnassa.

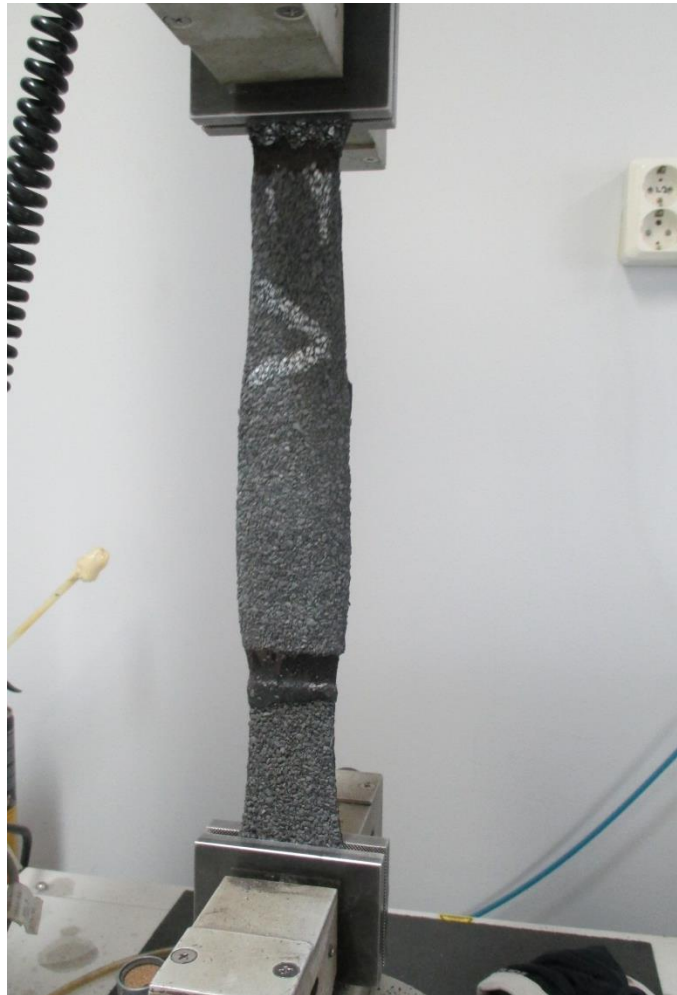
Kuva 4.6. Sauman vetokoe on juuri päättynyt. Koekappale katkesi hieman ylemmän vetoleuan alapuolelta. Myös sauman kohdassa havaittiin vähäistä liukumista.

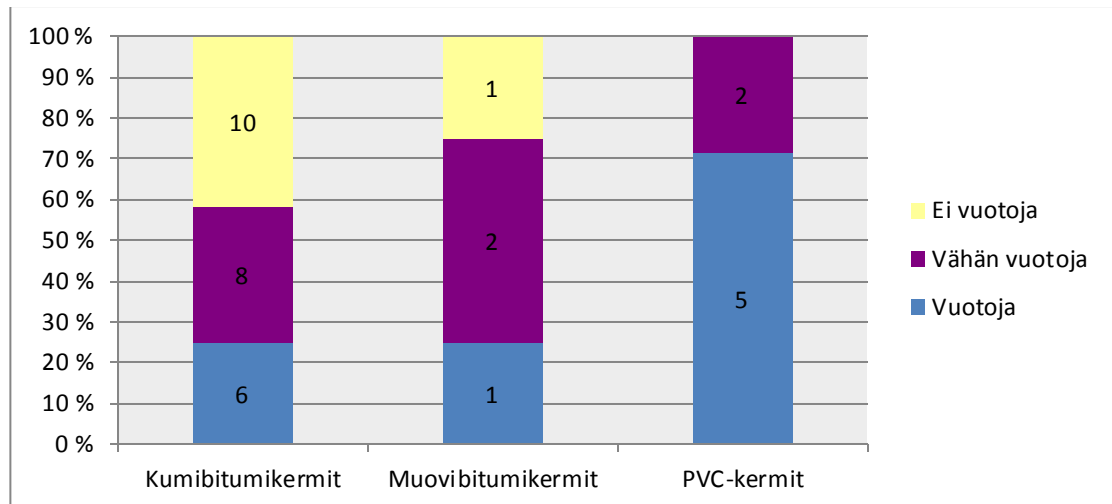
Kuva 5.17. Tutkimuskohteiden vuotojen esiintyminen katemateriaalien mukaan jaoteltuna haastattelujen perusteella.

Tutkimuksessa oli mukana yksi CPE-kermikate, joka on katettu vuonna 1989. Kyseisessä katteessa on ollut vuotoja vuosittain ja katetta on paikkailtu vuosittain. Katteen ongelmana ovat saumat, jotka eivät kestä. Myös paikkauksien kiinnipysymisessä on ollut ongelmia.

PVC-kermikatoista viidessä on ollut vuotoja. Vuotoja on ollut saumojen kohdilta sekä katteeseen tulleiden reikien kohdilta. Reikiä ovat aiheuttaneet ainakin putoilevat työkalut ja katoilla olevat ylimääräiset esineet, kuten rakennusmateriaalit. Reikiä on voinut aiheuttaa myös linnut ja ilkivalta. Vähäisiä vuotoja on voinut aiheutua myös ylösnostojen ja läpivientien juurissa olevien nurkkapalojen reikiintymisen seurauksena. PVC-kermikatteilla yleinen työvirhe on avonainen sauma, jota on vaikea huomata katon tarkastuksen yhteydessä.

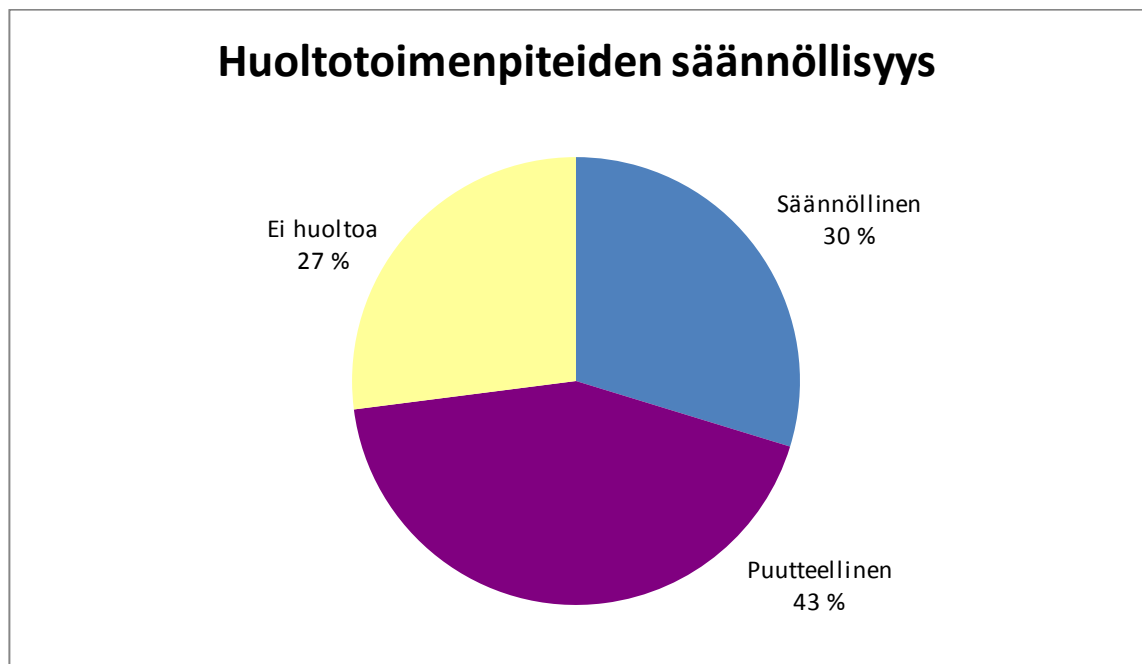
Kuva 5.18. Tutkimuskohteiden huoltotoimenpiteiden säännöllisyyden jakauma.

Huolto oli säännöllistä ainoastaan 30 % kohteista. Haastatelluista henkilöistä runsaasti yli puolet tiesi kuinka usein kattoon tulisi huoltaa. Haastatelluista vajaa puolet tiesi mitä huoltokäynnillä tulisi tehdä. Esimerkiksi pellitysten tarkastaminen oli jäänyt tekemättä lähes kaikilta haastatelluilta. Lisäksi katon putsaukseen oli tehty varsin vähän verrattuna siihen, kuinka usein katoilla käytiin. Osa katoista oli selvästi täysin vailla hoitoa. Katoilla kasvoi puun taimia, joiden iäksi arvioitiin enimmillään jopa yli 5 vuotta. Lisäksi katoilla kasvoi runsaasti jäkälää ja sammalta sekä heinää. Tällaisista merkeistä päätellen voidaan sanoa katon olevan täysin vailla huoltoa. Kattojen huoltotoimintaan tulisi kiinnittää tulevaisuudessa runsaasti enemmän huomiota nykytilanteeseen verrattuna.

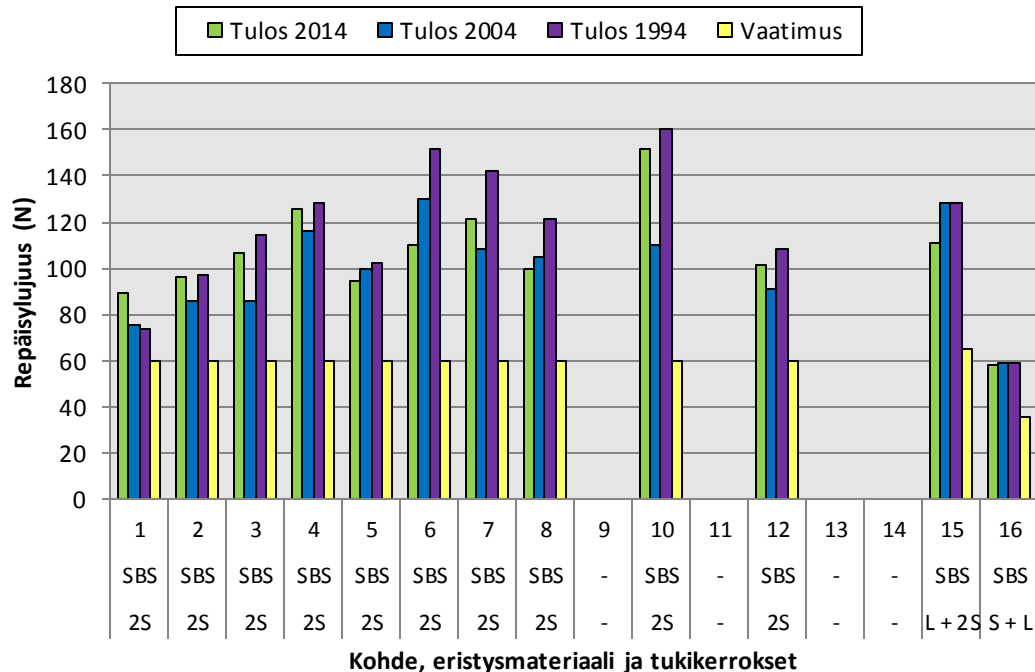
Kuva 5.19. Kohteiden 1-16 repäisylujuuskokeen tulosten vertailu aikaisempien tutkimusten tuloksiin ja katteille asetettuihin vaatimuksiin.

Kohteiden 1-16 repäisylujuudet olivat keskimäärin noin 7 % pienempiä kuin 20 vuotta aikaisemmin ja noin 7 % suurempia kuin 10 vuotta aikaisemmin. Kohteiden 6, 7, 8 ja 15 arvot ovat pienentyneet yli 10 % 20 vuoden takaiseen verrattuna. Kohteiden 6 ja 15 repäisylujuudet ovat pienentyneet yli 10 % vuoden 2005 tutkimukseen verrattuna. Kaikki katteet kuitenkin ylittävät niille asetetun vaatimuksen selvästi.

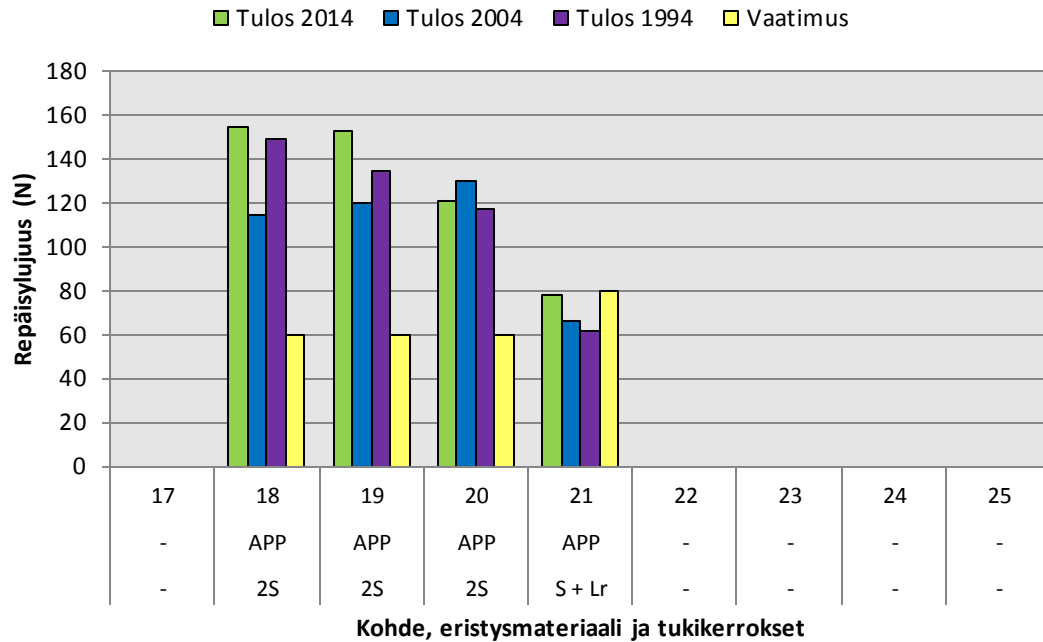
Kuva 5.20. Kohteiden 17-25 repäisylujuuskokeen tulosten vertailu aikaisempien tutkimusten tuloksiin ja katteille asetettuihin vaatimuksiin.

Kohteiden 17-25 osalta tutkimukseen saatiin nyt mukaan vain neljä kohdetta. Vuoden 2005 tutkimuksessa oli mukana 7 kohdetta. Kohteiden 19 ja 21 lujuusarvot ovat yli 10 % parempia kuin 20 vuotta sitten. Kohteiden 18, 19 ja 21 repäisylujuudet olivat nyt selvästi suuremmat kuin vuoden 2005 tutkimuksessa. Ainoastaan kohteen 21 repäisylujuus ei täytä vaatimusta, kuten ei ole täyttänyt aikaisemmissakaan tutkimuksissa. Kohteiden 18, 19 ja 20 repäisylujuuden arvo ylittää vaatimuksen yli 100 %.

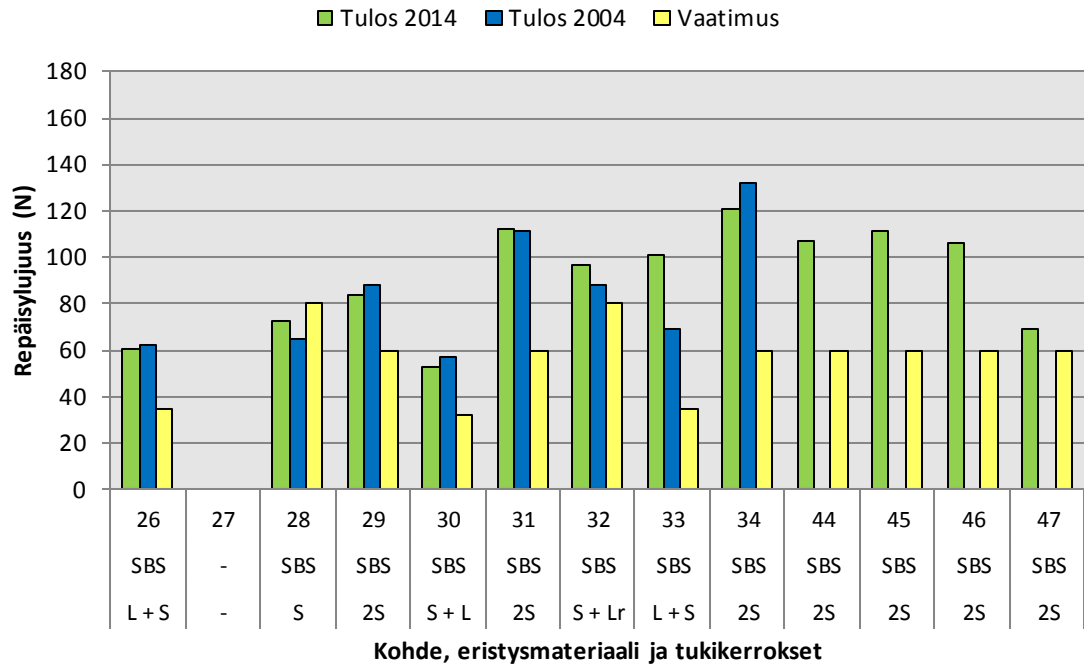
Kuva 5.21. Kohteiden 26 - 34 sekä 44 - 47 repäisylujuuskokeen tulosten vertailu aikaisempien tutkimusten tuloksiin ja katteille asetettuihin vaatimuksiin.

Kaksikerroskatteista kaikki ylittävät repäisylujuusvaatimuksen selvästi. Yksikerroskatteista ainoastaan kohde 28 alittaa vaatimuksen 9 %:lla. Toinen yksikerroskate, kohde 32, ylittää vaatimuksen selvästi. Toisiinsa nähden vertailukelpoisia katteita ovat kohteet 29, 31 ja 34, joista kohteen 29 arvo on selvästi pienin. Kohteen 29 sisätilojen kosteustuotto on erittäin suurta, mikä voi vaikuttaa kohteen katteen repäisylujuutta heikentävästi. Myös kohteen 47 katteen repäisylujuus on hieman heikohko, vaikka se ylittääkin vaatimuksen. Kyseisessä kohteessa ei ollut sisätiloista tulevaa kosteusrasitusta ja katto oli riittävän jyrkkä. Kohteen 33 repäisylujuuden arvoksi saatiin peräti 46 % suurempi kuin 10 vuotta sitten. Syy huomattavasti suurempaan repäisylujuuteen ei selvinnyt.

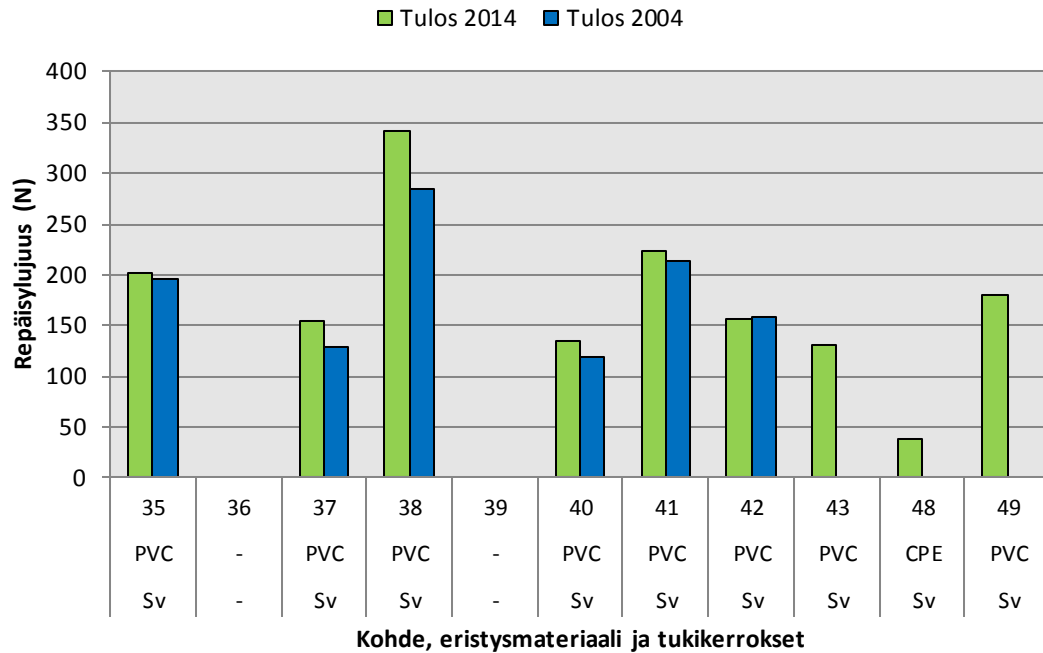
Kuva 5.22. Kohteiden 35 – 43 sekä 48 ja 49 repäisylujuuskokeen tulosten vertailu aikaisemman tutkimuksen tuloksiin. PVC-kermikatteille tai CPE-kermikatteille ei ole vaatimuksia kyseisellä testausmenetelmällä. Kohde 48 on ainoa tässä tutkimuksessa mukana oleva CPE-kermikate.

PVC- ja CPE-kermikatteilla täytyy olla suuri repäisylujuus, koska ne kiinnitetään alustaan vain mekaanisia kiinnikkeitä käyttäen. Tästä syystä PVC-kermikatteiden repäisylujuudet olivat keskimäärin huomattavasti suuremmat kuin bitumikermikatteiden. Yleisesti ottaen PVC-kermien osalta nyt saadut testaustulokset ovat hyvin samansuuntaisia edellisen tutkimuksen tuloksien kanssa, eikä repäisylujuudessa ole havaittavissa minkäänlaista alenemista. Tuloksista havaitaan, että kohteen 38 arvo on repäisylujuudeltaan ylivoimaisesti suurin. Kyseinen kohde on myös uusi PVC-kermillä katettu kohde. Kohteessa on uuden tyyppinen tukikerros, joka on otettu käyttöön vuonna 1999. Tässä tukikerroksessa kuidut on kudottu kiinni toisiinsa, kun aikaisemmin käytetyssä tukikerroksessa kuidut menevät keskenään ristiin, eikä niitä ole kudottu toisiinsa.

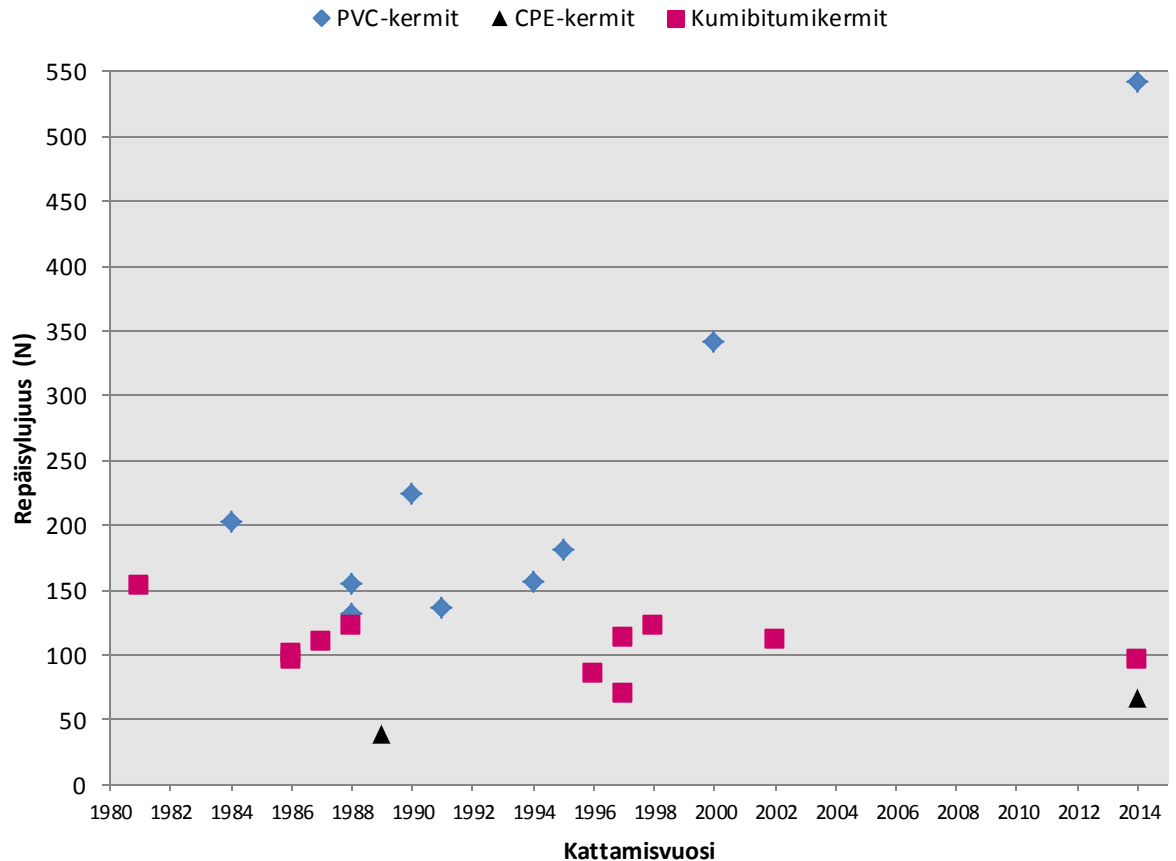
Kuva 5.23. PVC- CPE- ja kumibitumikermikatteiden sekä vertailunäytteiden repäisylujuudet iän funktiona. Kuvassa vuoden 1986 kumibitumikermikatteet (2 kappaletta) ovat päällekkäin.

Uusien PVC-kermikatteiden (2000 ja 2014) repäisylujuudet ovat selvästi suurempia kuin vanhempien, mikä johtuu suurimmaksi osaksi uudentyyppisestä tukikerroksesta. Kermien repäisylujuuden mahdollisesta heikkenemisestä ei saada varmuutta, mutta se, etteivät repäisylujuudet olleet lainkaan heikentyneet 10 vuoden aikana, viittaa siihen ettei repäisylujuuden heikkenemistä tapahdu PVC-kermeillä.

Kumibitumikermien repäisylujuudet eivät vaihtelee katteiden iän mukaan. Pienin arvo on vuoden 1996 kohteella (kohde 29). Kyseisen kohteen sisäpuolinen kosteustuotto oli erittäin suurta. Suurin repäisylujuus oli vuoden 1981 kohteella (kohde 10). Tämän kohteen kermiit on liimattu kauttaaltaan alustaan sekä toisiinsa puhalletulla bitumilla. Tästä johtuen liimausbitumin määrä ei kohdissa katetta voi olla erilainen. Liimausbitumin määrän erot voivat näkyä repäisylujuuden vaihteluna. Kyseiselle kohteelle saatiin nyt repäisylujuudeksi 152 N, kun se oli kymmenen vuotta sitten ollut 110 N. 20 vuotta sitten saman kohteen repäisylujuus oli ollut 160 N.

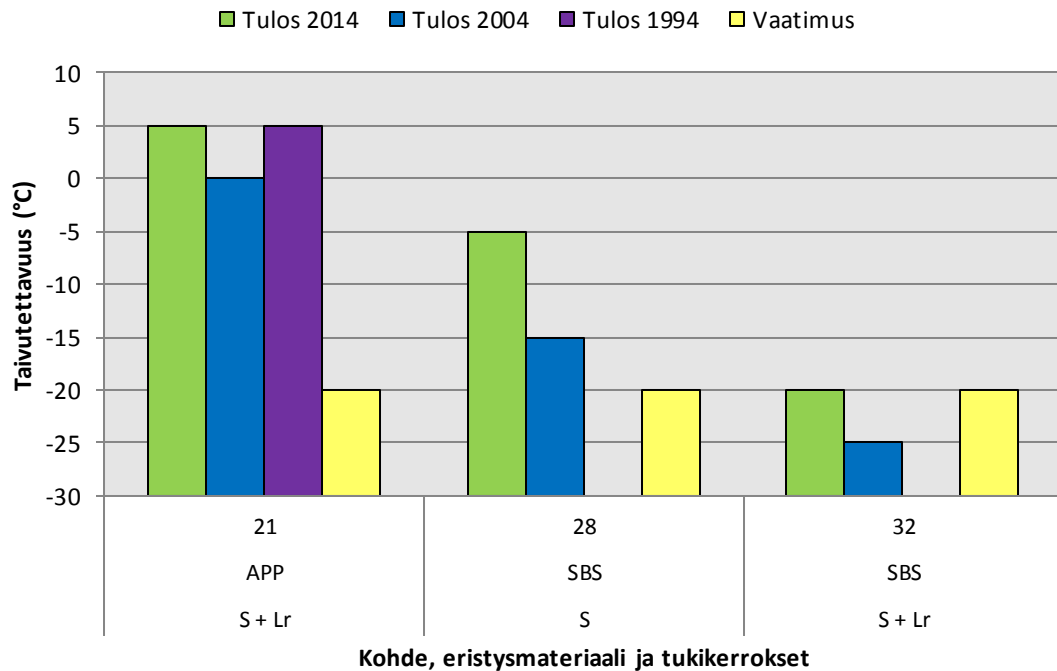
Kuva 5.24. Yksikerroksisten bitumikermikatteiden taivutettavuuden vertailu aikaisempien tutkimusten tuloksiin ja katteille bitumikermien tuoteluokkavaatimusten mukaan asetettuihin vaatimuksiin.

Kohde 21 on muovibitumikermikate. Kyseisen kohteen taivutettavuuslämpötila on sama kuin vuoden 1995 tutkimuksessa ja 5 astetta lämpimämpi kuin vuoden 2004 tutkimuksessa. Tulokset ovat hyvin lähellä toisiaan, ja erot voivat tulla testausmenetelmän eroista johtuen. Myös halkeaman tulkinta voi vaikuttaa helposti nyt nähtävän eron verran. Vuoden 1994 tutkimuksessa käytetyssä manuaalisessa taivutuksessa taivutusnopeus voi kasvaa suureksi, joka voi vaikuttaa tulokseen. Nyt taivutettavuuslämpötila testattiin taivutuslaitteistolla, kuten vuoden 2005 tutkimuksessakin, jolloin taivutusnopeus on vakio ja tulokset ovat luotettavampia. Vaatimukseen verrattuna kohteen 21 muovibitumikermien taivutettavuuslämpötila ei täytä vaatimusta.

Kumibitumikermikatteista vain kaksi oli yksikerroskatteita (kohteet 28 ja 32). Toisen kohtaan taivutettavuuslämpötila oli selvästi korkeampi ja toisen sama kuin niille asetettu vaatimus. Tässä tutkimuksessa oli liian vähän yksikerroskatteita, jotta yksistään tämän tutkimuksen perusteella voitaisiin tehdä mitään johtopäätöksiä muovibitumin ja kumibitumin välisestä erosta. Kuitenkin pohjautuen tähän tutkimukseen sekä vuosien 1995 ja 2005 tutkimuksiin, voidaan päätellä, että keskimäärin kumibitumikermi kestävät paremmin taivutusta kylmissä olosuhteissa kuin muovibitumikermi. Taivutetta-

vuuslämpötiloissa on jopa yli kymmenen asteen ero kumibitumikermien ja muovibitumikermien välillä.

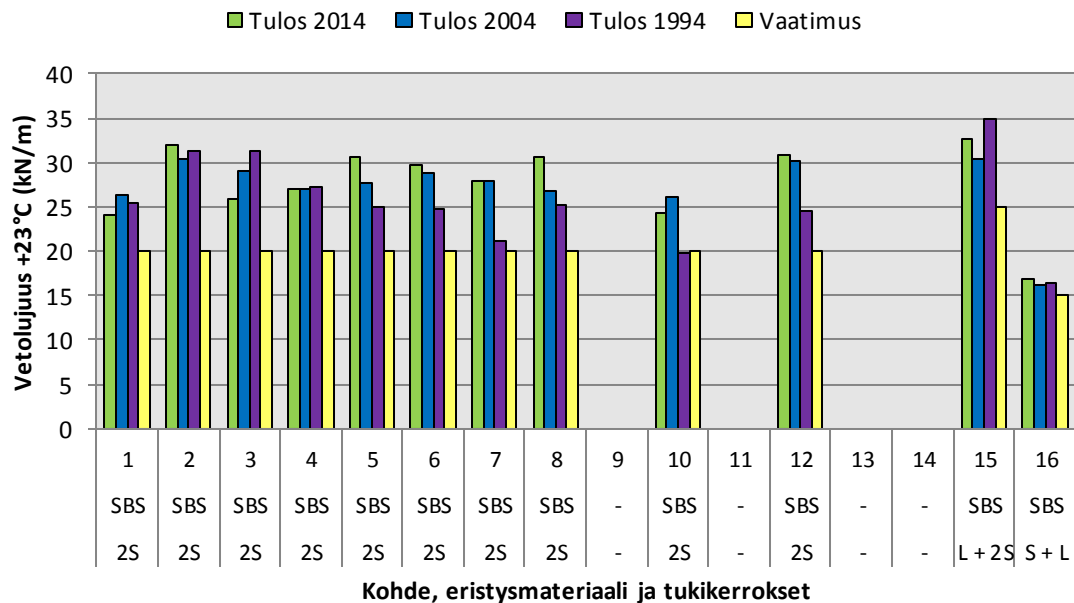
Kuva 5.25. Kohteiden 1-16 bitumikermikatteiden vetolujuuksien vertailu aikaisempien tutkimusten tuloksiin ja katteille bitumikermien tuoteluokkavaatimusten mukaan asetettuihin vaatimuksiin.

Kuvasta havaitaan, että nyt saadut tulokset ovat pääosin suurempia tai suunnilleen yhtä suuria kuin aikaisempien tutkimusten tulokset. Kaikkien kohteiden tulokset ylittävät katteille asetetut vaatimukset. Pienin hajonta on kohteen 4 tuloksissa, jotka ovat selvästi vaatimustason yläpuolella. Verrattuna vuoden 2005 tutkimuksen tuloksiin, koh-

teiden 1 – 16 osalta tulokset ovat parantuneet noin 2 %. Kun verrataan nyt saatuja tuloksia samojen kohteiden osalta vuoden 1995 tutkimukseen, ovat tulokset parantuneet keskimäärin noin 10 %. Näistä lujuuden nousuista ei kuitenkaan voida tehdä johtopäätöksiä.

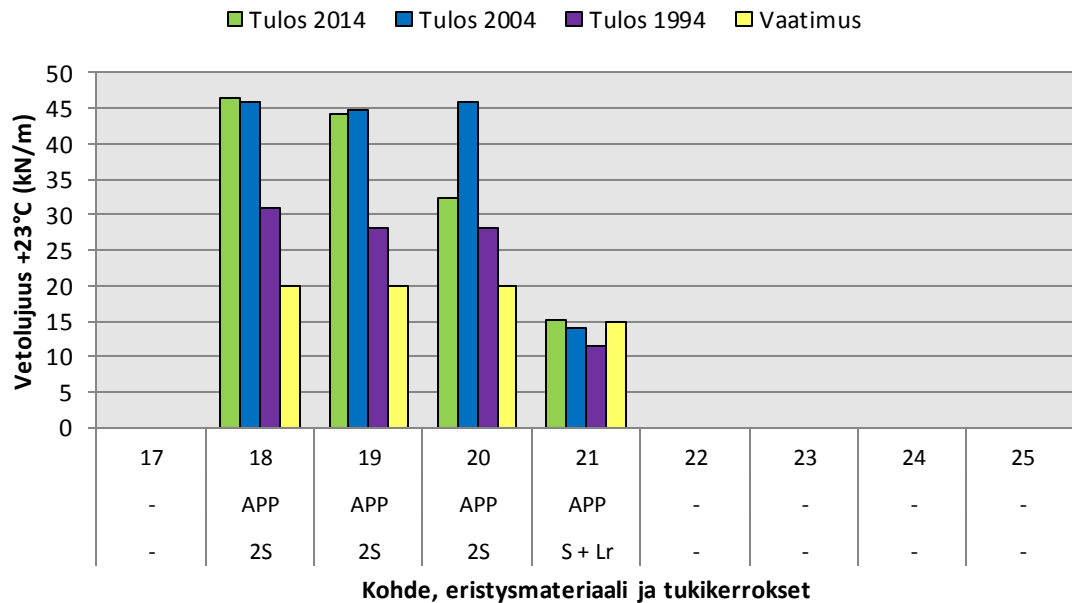
Kuva 5.26. Kohteiden 17–25 bitumikermikatteen vetolujuuksien vertailu aikaisempien tutkimusten tuloksiin ja katteille bitumikermien tuoteluokkavaatimusten mukaan asetettuihin vaatimuksiin.

Kohteiden 18 ja 19 vetolujuudet ovat selvästi suuremmat kuin vuoden 1995 tutkimuksessa. Tätä eroa ei voi selittää pelkästään vetonopeuksien erolla. Nyt saatu vetolujuustulos kohteelle 20 on huomattavasti alhaisempi kuin vuoden 2005 tutkimuksessa. Kyseisen kohteen näyte otettiin saman rakennuksen samaan aikaan valmistuneesta katon eri osasta, koska aikaisemmin tutkittu osa oli saneerattu. On mahdollista, että vuonna 2005 kohteen 20 näytteessä on ollut yksi kermikerros enemmän kuin nyt ja vuoden 1995 tutkimuksessa. Kuitenkin ottaen huomioon sen, että APP-muovibitumikermistä valmistetuilla kaksikerroskatteilla vetolujuus on ollut systemaattisesti vuoden 1995 tutkimuksessa huonompi kuin uudemmissa tutkimuksissa, voidaan epäillä myös sitä, että vetonopeuden muutoksen vaikutus kyseisen katetyypin lujuusarvoihin on ollut huomattavasti suurempi kuin nyt on oletettu. Tästä ei voida kuitenkaan tehdä varmaa johtopäätöstä, vaan asiaa täytyisi tutkia enemmän. Toisaalta voidaan arvioida myös näytteenotosta aiheutuneen lujuusarvojen alenemista. Myös kohteen 21 katteen vetolujuus täyttää nyt ensimmäistä kertaa vaatimuksen.

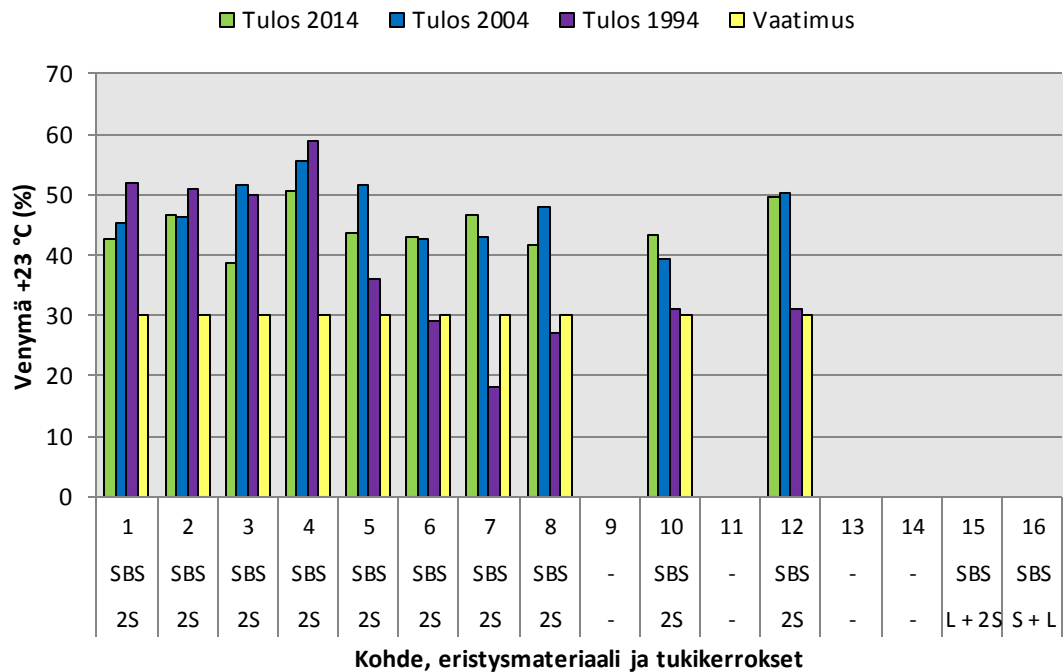
Kuva 5.27. Kohteiden 1-16 bitumikermikatteiden venymien vertailu aikaisempien tutkimusten tuloksiin ja katteille bitumikermien tuoteluokkavaatimusten mukaan asetettuihin vaatimuksiin. Kohteiden 15 ja 16 venymät on esitetty erikseen kuvassa 5.33.

Vetonopeuksien erosta johtuen tässä tutkimuksessa saatujen venymien pitäisi olla pienemmät kuin vuoden 1995 tutkimuksessa. Kuvista nähdään, ettei näin ole kaikkien kohteiden osalta. Joidenkin kohteiden venymät ovat huomattavan paljon suurempia kuin vuonna 1995, erityisesti kaksikerroksisten muovibitumikermikatteiden osalta. Myös kohteiden 6-12 osalta havaitaan, että nyt saadut venymän arvot ovat suurempia kuin 1995. Selkeästi uudempia tutkimustuloksia ei voi verrata vuoden 1995 tutkimuksen tuloksiin. Vuoden 1995 tutkimuksessa tapahtui koekappaleiden luistamista leuoista joidenkin kohteiden osalta [10]. Tästä johtuen joidenkin kohteiden venymät ovat pienempiä. Tuolloin koekappaleiden koko oli vain 250 mm x 50 mm ja leukojen väli 200 mm, joten koekappaleet olivat leuoissa kiinni vain 25 mm matkalta. Tämä on todella vähän, ja luistaminen ja leuoista irtoaminen oli hyvin todennäköistä. Vuoden 1995 tutkimuksessa leukojen väliä muutettiin 180 mm:iin, jolloin koekappaleet olivat leuoissa kiinni 35 mm, mikä on edelleen melko vähän. Tällöin ne ovat kuitenkin pysyneet paremmin kiinni leuoissa. Tarkkaa tietoa eri koekappaleiden kiinnityksestä vetokoneen leukoihin ei ole käytettävissä.

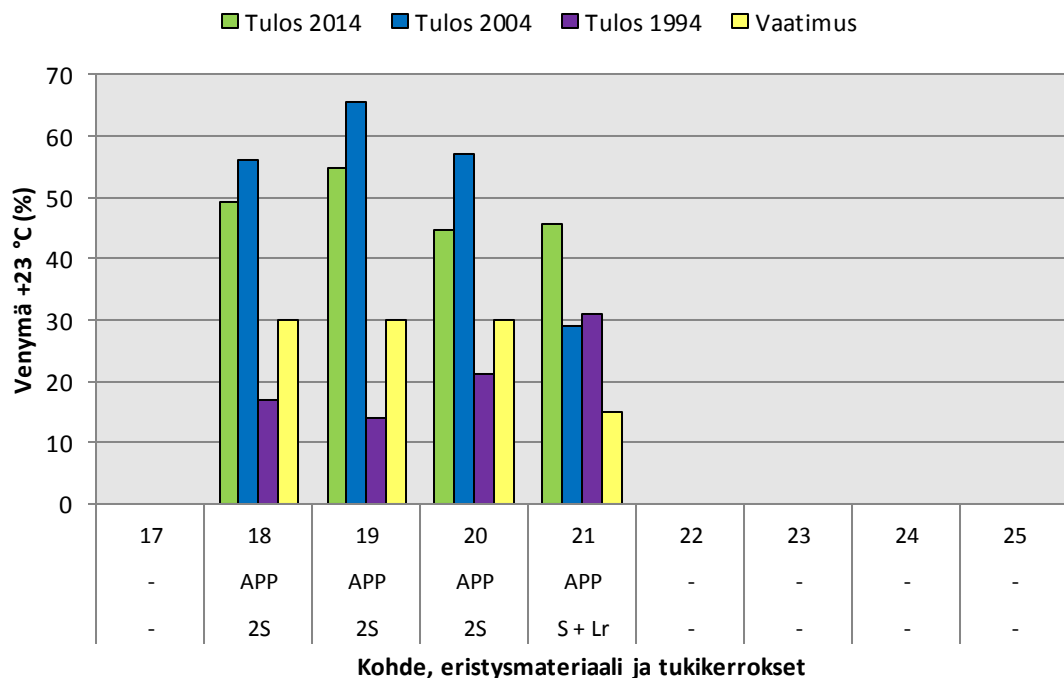
Kuva 5.28. Kohteiden 17-25 bitumikermikatteiden venymien vertailu aikaisempien tut-

kimusten tuloksiin ja katteille bitumikermien tuoteluokkavaatimusten mukaan asetettuihin vaatimuksiin.

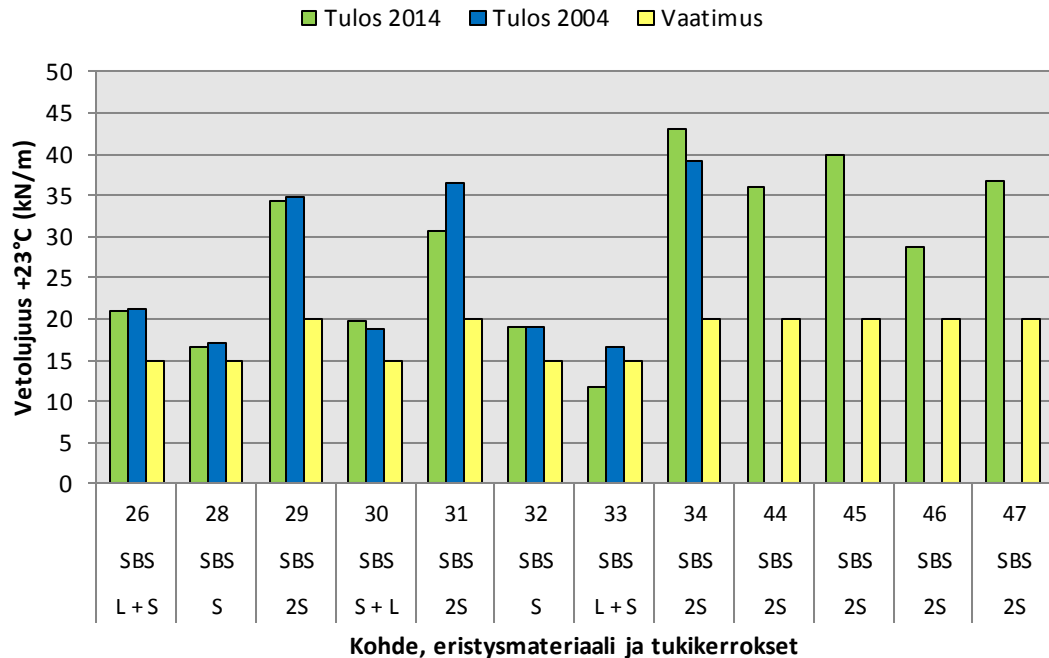
Kuva 5.29. Kohteiden 26 - 34 ja 44 - 47 bitumikermikatteiden vetolujuuksien vertailu aikaisempien tutkimusten tuloksiin ja katteille bitumikermien tuoteluokkavaatimusten mukaan asetettuihin vaatimuksiin.

Kuvasta nähdään, että kaikki katteet ylittivät niille asetetut vaatimukset kohdetta 33 lukuun ottamatta. Kaksikerroksiset kumibitumikatteet (kohteet 29, 31, 34, 44 - 47) ylittivät vaatimuksen selvimmin. Osa näistä katteista ylitti vaatimuksen jopa kaksinkertaisesti. Kohteiden 26 - 34 osalta nyt saadut lujuusarvot ovat keskimäärin noin 4 % pienempiä kuin vuoden 2005 tutkimuksessa mitatut.

Yksikerroskatteiden (kohteet 28 ja 32) vetolujuudet ylittivät niille asetetut vaatimukset. Nyt saadut lujuusarvot ovat hyvin lähellä vuoden 2005 tutkimuksessa saatuja arvoja.

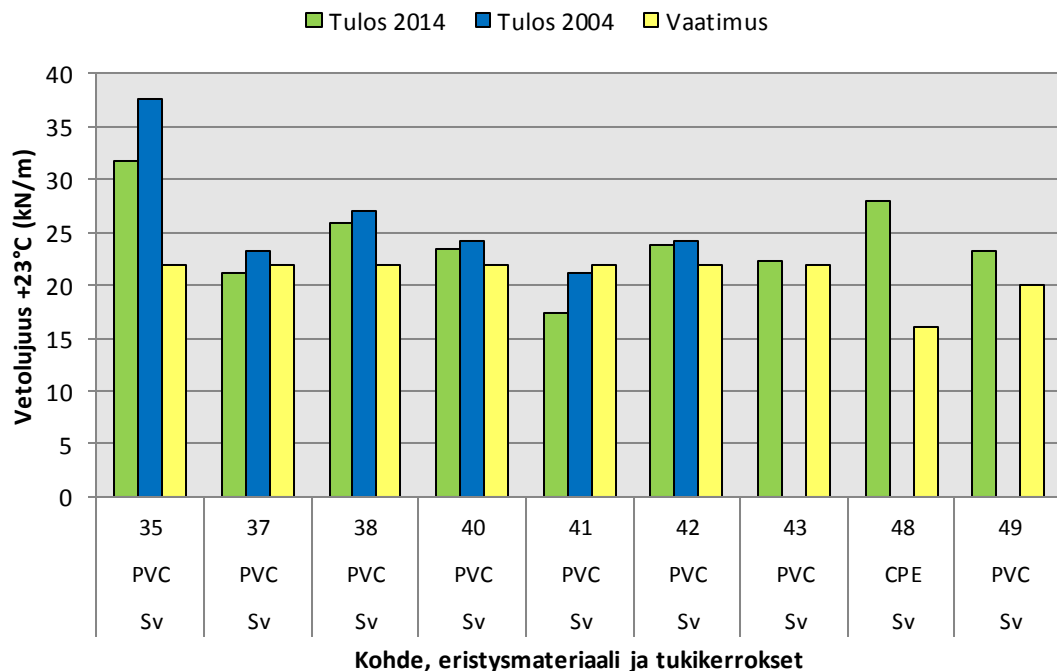
Kuva 5.30. Kohteiden 35 - 43 ja 48 - 49 yksikerroskatteiden vetolujuuksien vertailu aikaisempien tutkimusten tuloksiin ja katteille eri lähteistä saatuihin vaatimuksiin. PVC-kermikatteiden vaatimukset on saatu lähteestä [22] ja CPE-katteen vaatimukset on saatu lähteestä [28].

Vain kaksi PVC-katetta alittaa vaatimuksen, kohteet 37 ja 41. Kohteen 41 kohdalla alitus on 21 %. Muiden PVC-kermikatteiden vetolujuudet ovat hyvin lähellä vaatimusta, lukuun ottamatta kohdetta 35, jonka vetolujuus ylittää vaatimuksen 44 %. PVC-kermikatteiden vetolujuuksien keskiarvo on 23,6 kN/m, ja vetolujuuksien keskiarvo ylittää vaatimuksen 7 %:lla. Tuloksista huomataan, että kaikkien kohteiden vetolujuusarvot ovat nyt hieman matalammat kuin vuoden 2005 tutkimuksessa. Tämä systemaattinen vetolujuuden alenema viittaa siihen, että PVC-kermien vetolujuusominaisuudet saattavat heikentyä ajan kuluessa.

Tutkimuksessa mukana olleen ainoan CPE-kermikatteen vetolujuus ylittää sille asetetun vaatimuksen 75 %:lla. Otokseen ollessa pieni ei tämän perusteella voi tehdä joh-topäätöksiä.

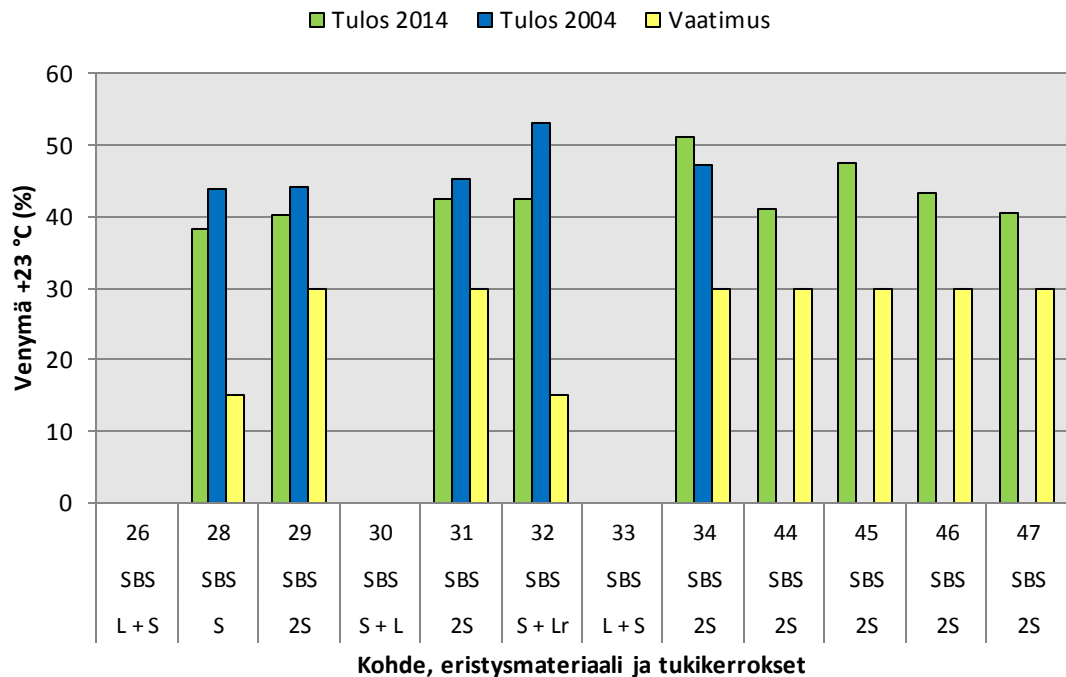
Kuva 5.31. Kohteiden 26 – 34 ja 44 - 47 bitumikermikatteiden venymien vertailu aikaisempien tutkimusten tuloksiin ja kanteille bitumikermien tuoteluokkavaatimusten mukaan asetettuihin vaatimuksiin. Kohteiden 26, 30 ja 33 venymät esitetään erikseen kuvassa 5.33.

Kuvasta nähdään, että kaikkien katteiden venymät ylittävät selvästi niille asetetut vaatimukset. Neljän kohteen venymä viidestä edellisessä tutkimuksessa mukana olleesta kanteesta on hieman huonontunut. Keskimäärin venymä on alentunut näiden neljän kohteen osalta noin 12 %. Kaikkien viiden vanhan kohteen perusteella venymä on heikentynyt keskimäärin noin 8 %. Venymien tulokset ovat melko hyvin linjassa toistensa kanssa, lukuun ottamatta kohdetta 34, jonka venymä oli 51,2 %. Tutkittujen kohteiden perusteella voidaan olettaa, että kumibitumikermien venymäominaisuudet heikkenevät jonkin verran ajan kuluessa.

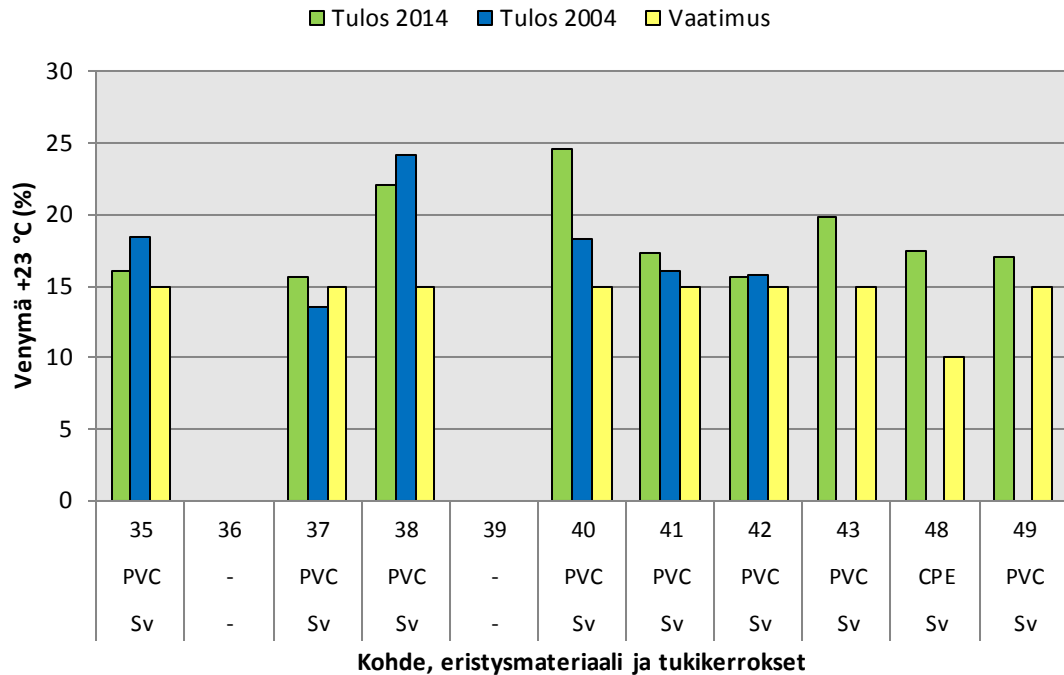
Kuva 5.32. Kohteiden 35 – 43 ja 48 - 49 muovikermikatteiden venymien vertailu aikaisempien tutkimusten tuloksiin ja katteille eri lähteistä saatuihin vaatimuksiin. PVC-kermikatteiden vaatimukset on saatu lähteestä [22] ja CPE-katteen vaatimukset on saatu lähteestä [28].

Kuvasta nähdään, että kaikkien kohteiden venymät täyttävät niille asetetut vaatimukset. CPE-muovikermien venymä on hyvin tarkasti samaa suuruusluokkaa kuin PVC-muovikermien venymät.

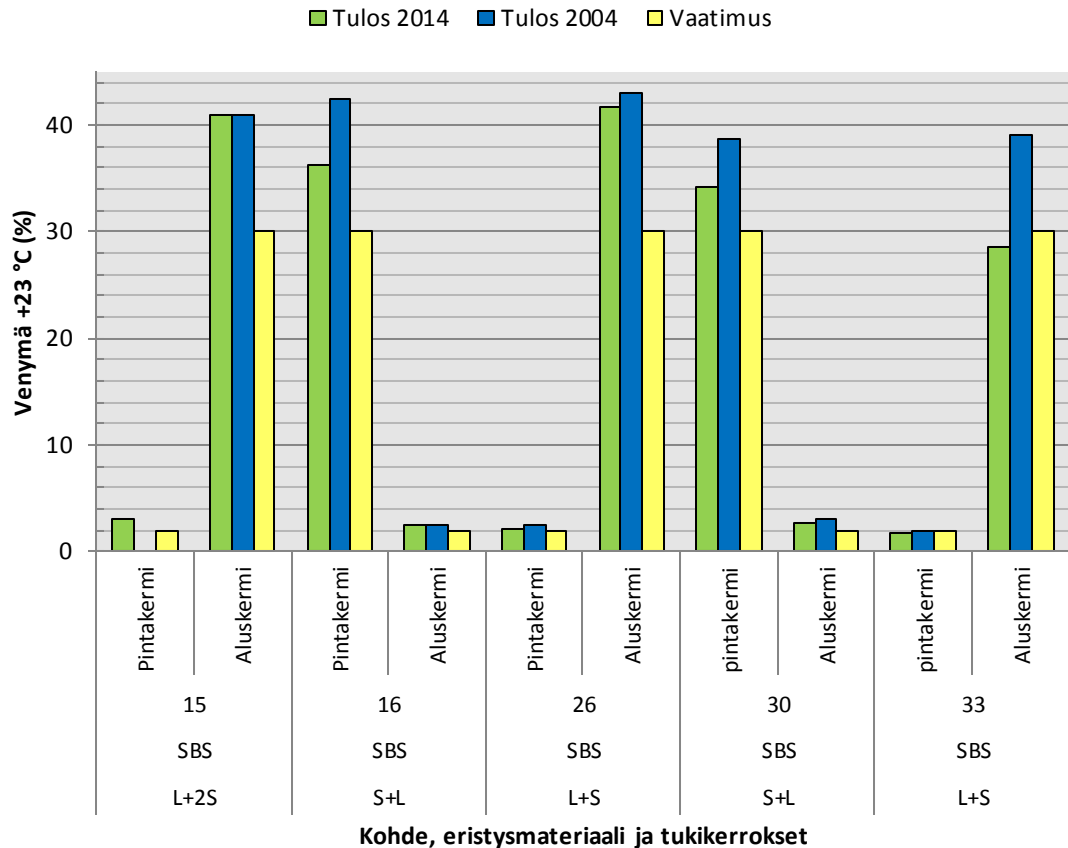
Kuva 5.33. Kohteiden 15, 16, 26, 30 ja 33 bitumikermikatteiden venymien vertailu aikaisempien tutkimusten tuloksiin ja katteiden kermeille erikseen bitumikermien tuoteluokkavaatimusten mukaan asetettuihin vaatimuksiin.

Vuoden 2005 tutkimuksessa käytetyt venymät on jouduttu arvioimaan kyseisen tutkimuksen raportissa esitetystä kuvasta, jolloin arvot eivät ole kovin tarkat. Nyt saadut venymien arvot on katsottu vetolaitteen piirtämästä kuvaajasta tai saatu suoraan vetolaitteen antamasta maksimivetovoimasta. Arvioidut venymät eivät ole aivan tarkkoja, mutta ne ovat riittävän tarkkoja vertailun tekemiseen. Kohteen 15 osalta oli vaikeaa nähdä kuvaajasta pintakermien katkeamiskohta, koska kyseessä oli kolmikerroskate, jossa oli pintakermien alla kaksi polyesteritukikerroksellista kermiä. Näin ollen katkeamiskohtaan ei muodostunut selvää voiman maksimikohtaa, vaan katkeamisen arvioitiin tapahtuneen siinä kohdassa, missä voima-venymä-käyrän kulmakerroin on puolivälissä ennen katkeamiskohtaa ja sen jälkeen olevia kulmakertoimia. Arviointi on tehty silmämääräisesti.

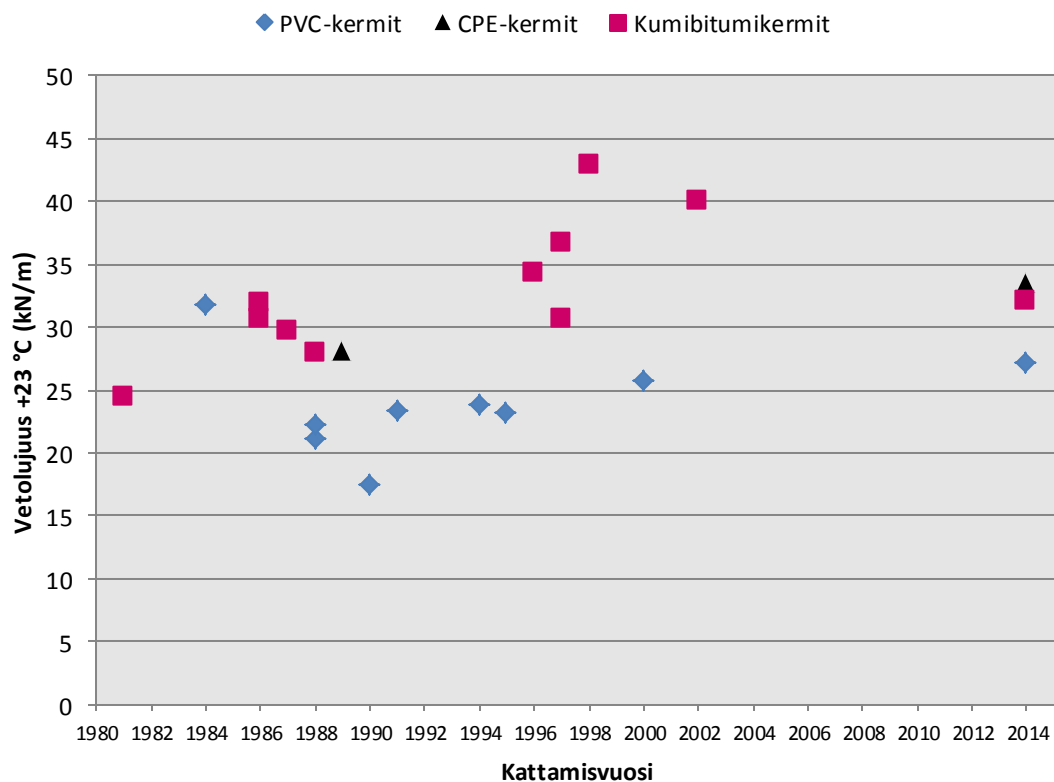
Kuva 5.34. PVC- CPE- ja kumibitumikermikatteiden sekä vertailunäytteiden vetolujuudet iän funktiona.

Uudenpien kumibitumikermikatteiden vetolujuudet ovat keskimäärin hieman suurempia kuin vanhempien. Vuoden 2005 tutkimuksessa vastaavaa lujuuden nousua oli arvioitu johtuvan bitumikermien kiinnitystavasta. Vanhojen kohteiden kermi on kiinnitetty toisiinsa puhalletulla bitumilla liimaamalla, kun taas uudempien kohteiden kermi on hitsattu toisiinsa kumibitumilla. Kuvan perusteella hitsaamalla katteen kermi yhteen saadaan katteelle suurempi vetolujuus kuin liimaamalla kermi puhalletulla bitumilla. Ero puhalletulla bitumilla liimattujen katteiden ja kumibitumilla hitsattujen katteiden lujuudessa pitäisi olla paremmin nähtävissä kylmässä suoritettussa vetokokeessa, jonka tulokset käsitellään luvussa 5.3.6.

PVC-kermikatteiden osalta ei ole havaittavissa selkeää eroa uudempien ja vanhempien kattojen välillä. Vanhimman PVC-kermikatteen vetolujuus oli suurin, mikä johtuu vahvemmassa tukikerroksesta. Verrattuna aikaisempaan tutkimukseen ei ole havaittavissa PVC-kermikatteiden lujuuden heikkenemistä.

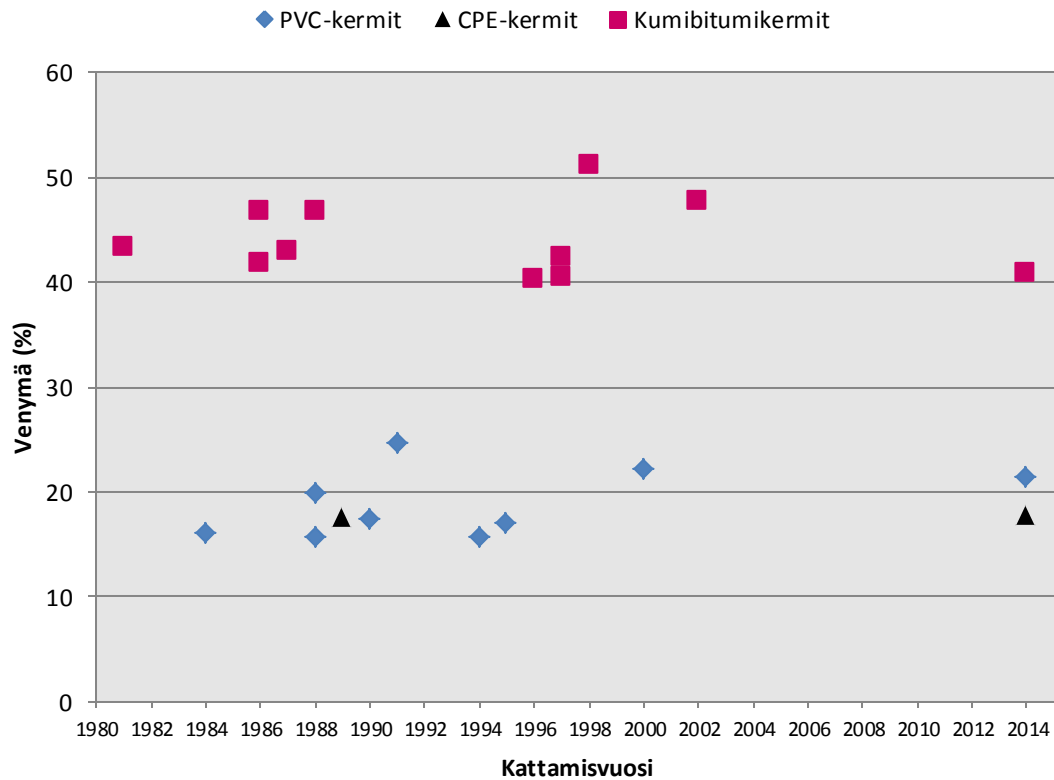
Kuva 5.35. PVC- CPE- ja kumibitumikermikatteiden sekä vertailunäytteiden venymien vertailu iän funktiona.

Kuvasta havaitaan, että kumibitumikermikatteiden venymät ovat yleisesti selvästi vaatimustasoa korkeammat. Kumibitumikermikatteiden venymissä ei kuitenkaan ole selvästi nähtävissä muutoksia ajan kuluessa. Tavallisessa huoneenlämmössä kaikkien kumibitumikermien venymät ovat hyviä.

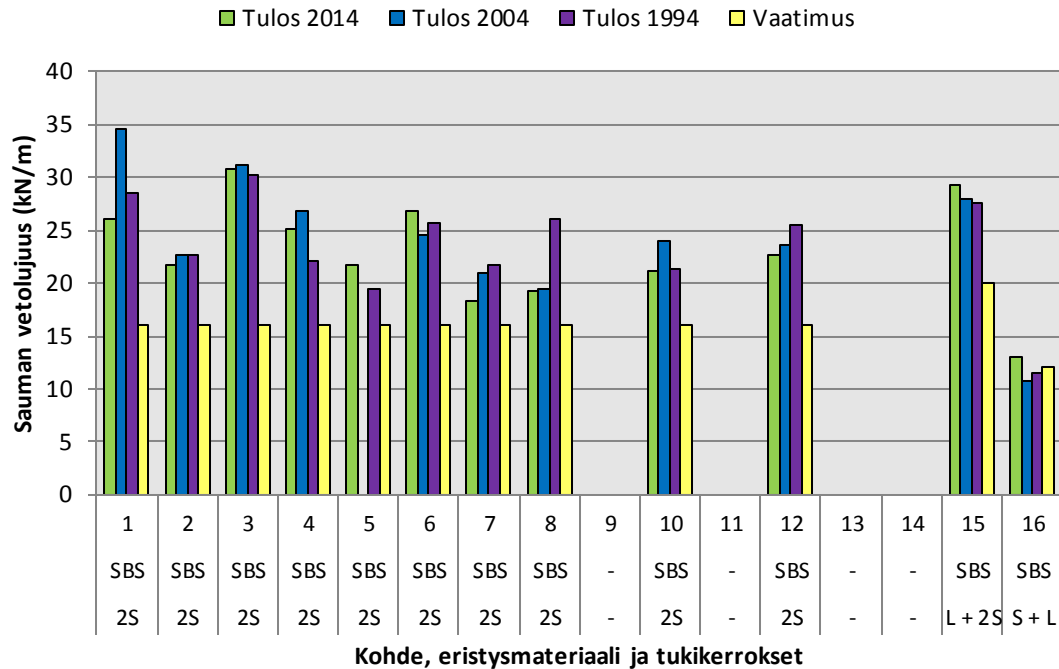
Kuva 5.36. Kohteiden 1 - 16 bitumikermikatteiden sauman vetolujuuksien vertailu aikaisempien tutkimusten tuloksiin ja katteille bitumikermien tuoteluokkavaatimusten mukaan asetettuihin vaatimuksiin.

Kuvasta nähdään, että kaikkien kattojen saumojen vetolujuudet ylittävät vaatimuksen. Nyt saadut tulokset ovat hyvin lähellä vuoden 1995 tutkimuksen tuloksia. Vain kohteen 8 osalta tuloksissa on merkittävä ero. Kyseisen kohteen sauman vetolujuudeksi on mitattu vuoden 2005 tutkimuksessa lähes sama arvo kuin nyt. Tulosten vaihtelu voi johtua näytteenottokohdasta. Kohteen 1 osalta nyt saatu sauman vetolujuuden arvo on huomattavasti heikompi kuin vuoden 2005 tutkimuksessa saatu arvo. Myös tämä voi johtua näytteenottokohdasta. Ottaen huomioon tämän tutkimuksen ja vuoden 1995 tutkimuksen vetokokeen erot, tutkimustulokset ovat hyvin vertailukelpoisia. Pääsääntöisesti kohteiden 1-16 osalta sauman vetolujuuksissa ei havaita mitään trendiä, jonka perusteella voitaisiin tehdä johtopäätöksiä.

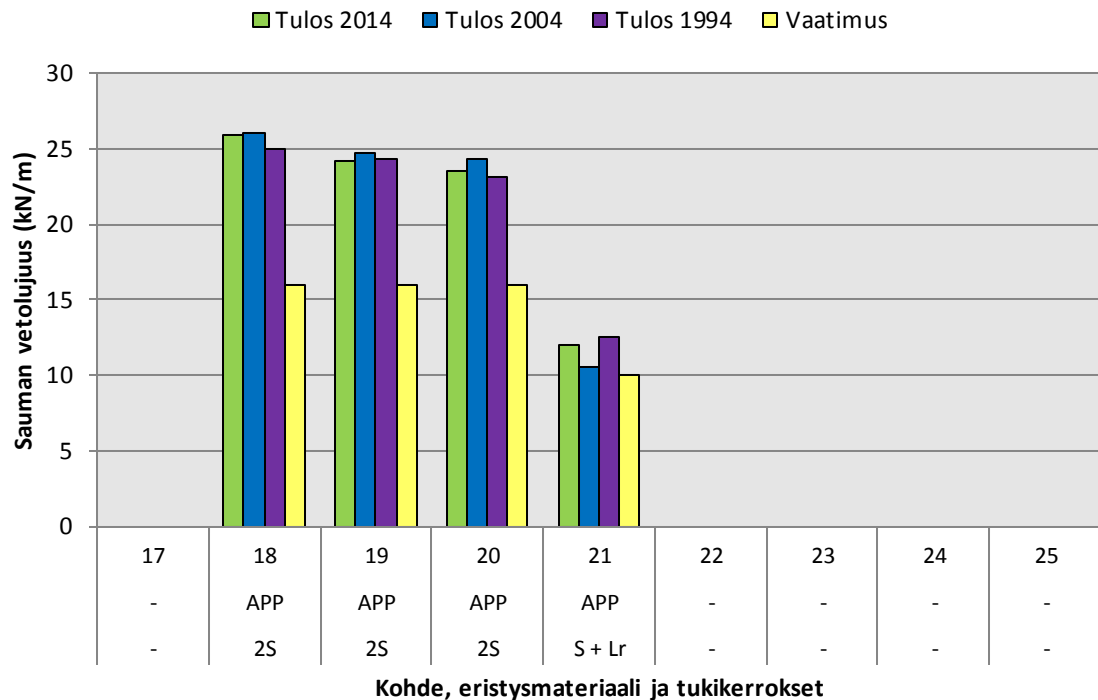
Kuva 5.37. Kohteiden 17 - 25 bitumikermikatteiden sauman vetolujuuksien vertailu aikaisempien tutkimusten tuloksiin ja katteille bitumikermien tuoteluokkavaatimusten mukaan asetettuihin vaatimuksiin.

Kohteiden 18-21 osalta sauman vetolujuuden arvot ovat hyvin tarkasti samat kuin kahdessa aikaisemmassa tutkimuksessa. Kaikkien kohteiden saumojen vetolujuudet ylittävät niille asetetut vaatimukset. Muovibitumikermeistä tehtyjen kaksikerroskatteiden saumojen vetolujuudet ovat keskimäärin 5 % korkeammat kuin samanikäisten kumibitumikermeistä tehtyjen kaksikerroskatteiden, vaikka yleisesti APP-muovibitumikermikatteiden ongelmaksi mainitaan juuri saumojen heikkous [11]. Nyt kolmen tutkimuksen sauman vetolujuustestien tulosten perusteella voidaan sanoa, että APP-kermikatteiden saumat ovat riittävän lujia.
